Eintrübung einer Intraokularlinse: Kalzifizierung hydrophiler IOL´s nach Gastamponaden

Ass.-Prof. PD Dr. Gerald Schmidinger¹, Dr. Berthold Pemp¹, Dr. Liliana Werner PhD²

Fallbeschreibung:

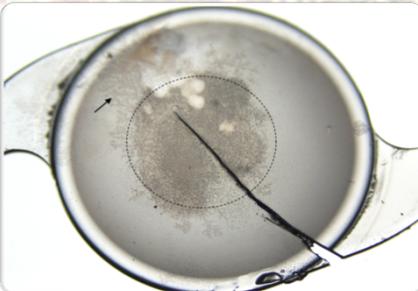
Foto 1: Lichtmikroskopische Aufnahme der explantierten Intraokularlinse. Die Darstellung zeigt eine Eintrübung der Linse im Bereich der zentralen 3 mm (unterbrochene Kreislinie). Der Pfeil weist auf Ablagerungen, welche durch Abtrocknung der Transportlösung (BSS) entstanden sind.

Die mikroskopische Untersuchung der IOL zeigte eine Trübung der Optik in den zentralen 3 mm. (Foto 1, 2) Die Trübung war durch multiple granuläre Ablagerungen unterschiedlicher Größe im Bereich der Optikoberfläche und in den oberflächlichen Schichten der vorderen Optik bedingt. Die restlichen Oberflächen der Linse, einschließlich der Haptik und der Rückfläche der IOL, waren frei von diesen Ablagerungen. Die durchgeführten histochemischen Untersuchungen (Alizarinfärbung) konnten eine Kalzifizierung als Ursache der Trübung bestätigen. (Foto 3).

Ein Versuch die Ablagerungen an der IOL Oberfläche mit dem Nd:YAG Laser zu polieren blieb erfolglos. Im Februar 2012 wurde ein IOL-Tausch durchgeführt. Die Linse wurde an Dr. Liliana Werner (University of Utah) gesendet. Ein Monat nach dem Linsentausch erreichte die Patienten bereits wieder einen bestkorrigierten Fernvisus von 0,22 logMAR.

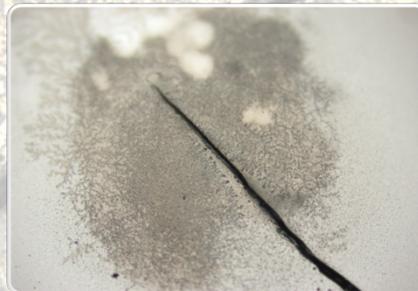
Foto 2: Lichtmikroskopische Aufnahme der explantierten Intraokularlinse. Der zentrale Anteil der Linse zeigt granuläre Ablagerungen unterschiedlicher Größe.

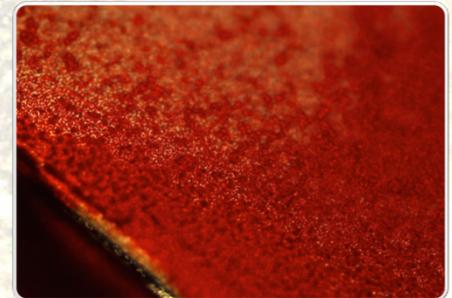
Foto 3: Alizarinrot-Färbung der zentralen Optik. Die starke Färbung der zentralen Anteile der IOL-Oberfläche weist die Ablagerung von Kalzium nach.
